# PRÜFBERICHT: P04022-T01

**Prüfauftrag Nr.:** P04022

**Bezeichnung des Prüfauftrags:** Prüfungen an Quick-Lock  
Linerend-Manschetten

# PRÜFBERICHT: P04022-T03

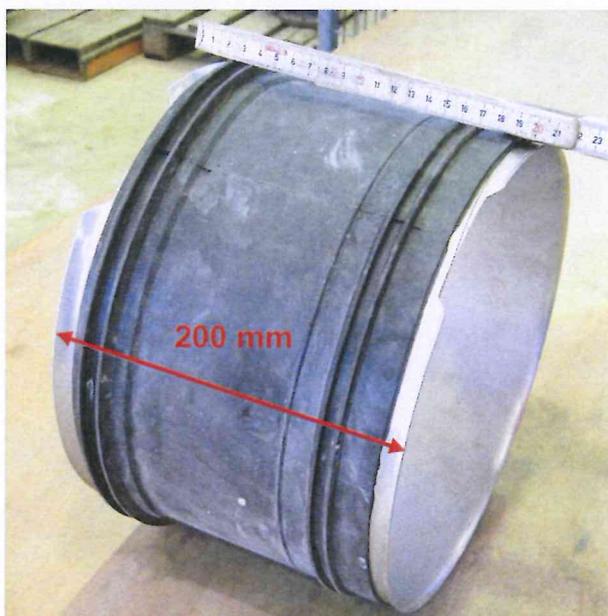
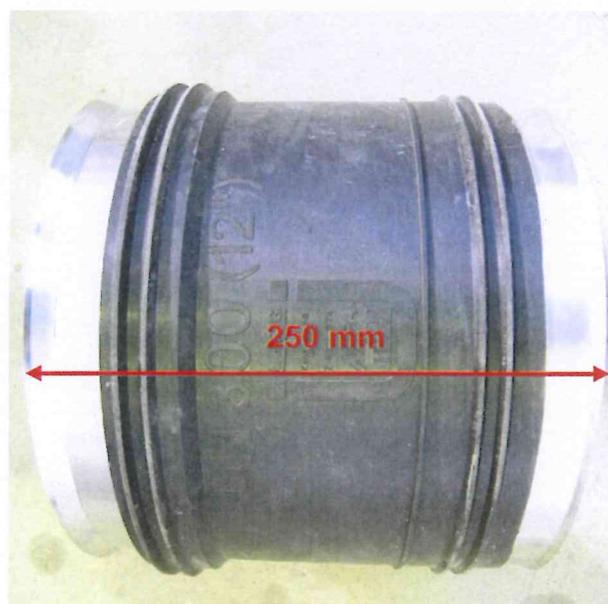
Abbildung 1: Quick-Lock Linerend-Manschette - Prototyp (links) und Endprodukt (rechts)

Probenbezeichnung		Probeneingang am	Beschreibung des Probekörpers
IKT	AG *		
H2080	-	11.07.11	Quick-Lock Linerend-Manschette DN 300, Prototyp, L = 200 mm, 8 Stück (Abbildung 1, links)
H2081	-	30.08.11	Quick-Lock Linerend-Manschette DN 300, Prototyp, L = 200 mm, 2 Stück (Abbildung 1, links)
H2083	-	10.10.11	Quick-Lock Linerend-Manschette DN 300, Endprodukt, L = 250 mm, 8 Stück (Abbildung 1, rechts)

Nach Angaben des Herstellers wird zukünftig ausschließlich das Endprodukt der Quick-Lock Linerend-Manschette (Abbildung 1, rechts) erhältlich sein.

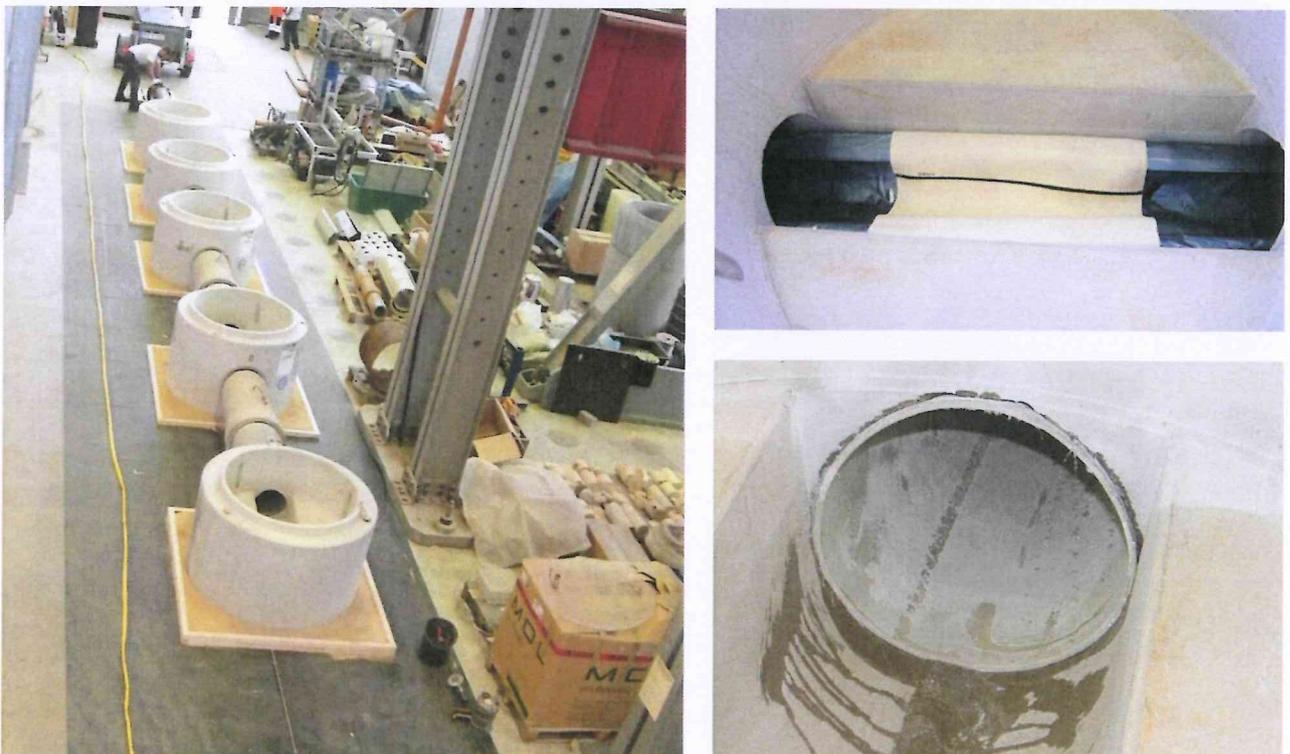
Abbildung 2: Teststrecke in der Versuchshalle des IKT (links); in einem Schachtgerinne durchlaufender Schlauchliner mit Stützschlauch vor dem Aufstellen (rechts oben); Wassereintritt an einer Rohranbindung bei der Überprüfung der Ringspaldurchlässigkeit (rechts unten)

Für die Prüfungen wurde eine ca. 12 Meter lange Teststrecke aus fünf Schachtunterteilen aus Beton ( $\varnothing$  1000 mm) mit vier dazwischen liegenden Haltungen DN 300 aufgebaut. Zwei Haltungen bestanden aus jeweils zwei Beton-Gelenkstücken und zwei Haltungen aus jeweils zwei Steinzeug-Gelenkstücken.

An einen der beiden Endschächte wurde zudem für die Installation des Alphaliners ein 2 m langes Steinzeugrohr der Nennweite DN 300 angebunden, in das später zwei Liner-Endmanschetten für den Werkstofftest nach DIN 19523 einzubauen waren (siehe auch IKT-Prüfberichte P04022-T02 und P04022-T03). In den Haltungen der Teststrecke wurden jeweils mehrere Bohrlöcher durch die gesamte Rohrwandung hindurch erstellt und mit Schlauchanschlüssen versehen, über die später Wasserdruck im Ringraum aufgebracht werden konnte. Der Aufbau der Teststrecke erfolgte ohne den Auftraggeber durch das IKT. Die Prüfungen wurden in der Versuchshalle des IKT – Institut für Unterirdische Infrastruktur gGmbH in 45886 Gelsenkirchen, Exterbruch 1, durchgeführt. Die fertig aufgebaute Teststrecke ist in Abbildung 2 (links) zu sehen.

Nach dem Aufbau der Teststrecke wurde vom Auftraggeber zunächst ein durch die Schachtgerinne der Zwischenschächte durchlaufender Schlauchliner (Wandstärke: 6 mm) mit Außenfolie in die Haltungen eingebaut und nach der Aushärtung im Bereich der Schachtgerinne wieder entfernt. Vor dem Einbau der Linerend-Manschetten überprüfte das IKT dann die Durchlässigkeit des Ringspaltes zwischen Rohr und eingebautem Schlauchliner, um sicherzustellen, dass bei den später folgenden Außenwasserdruckprüfungen auch ein Wasserdruck auf die Linerend-Manschetten wirkt. Haltungsweise wurde hierfür ein für Dichtheitsprüfungen konzipierter Prüfbehälter (auf Rohrscheitelhöhe der Teststrecke) kurz mit einem der Schlauchanschlüsse an der Rohraußenseite verbunden und so der Ringraum mit Wasser befüllt. Der Wassereintritt am Anbindungsbereich der beiden anliegenden Schachtunterteile zeigt, dass der Ringraum durchlässig ist (vgl. Abbildung 2, rechts unten).

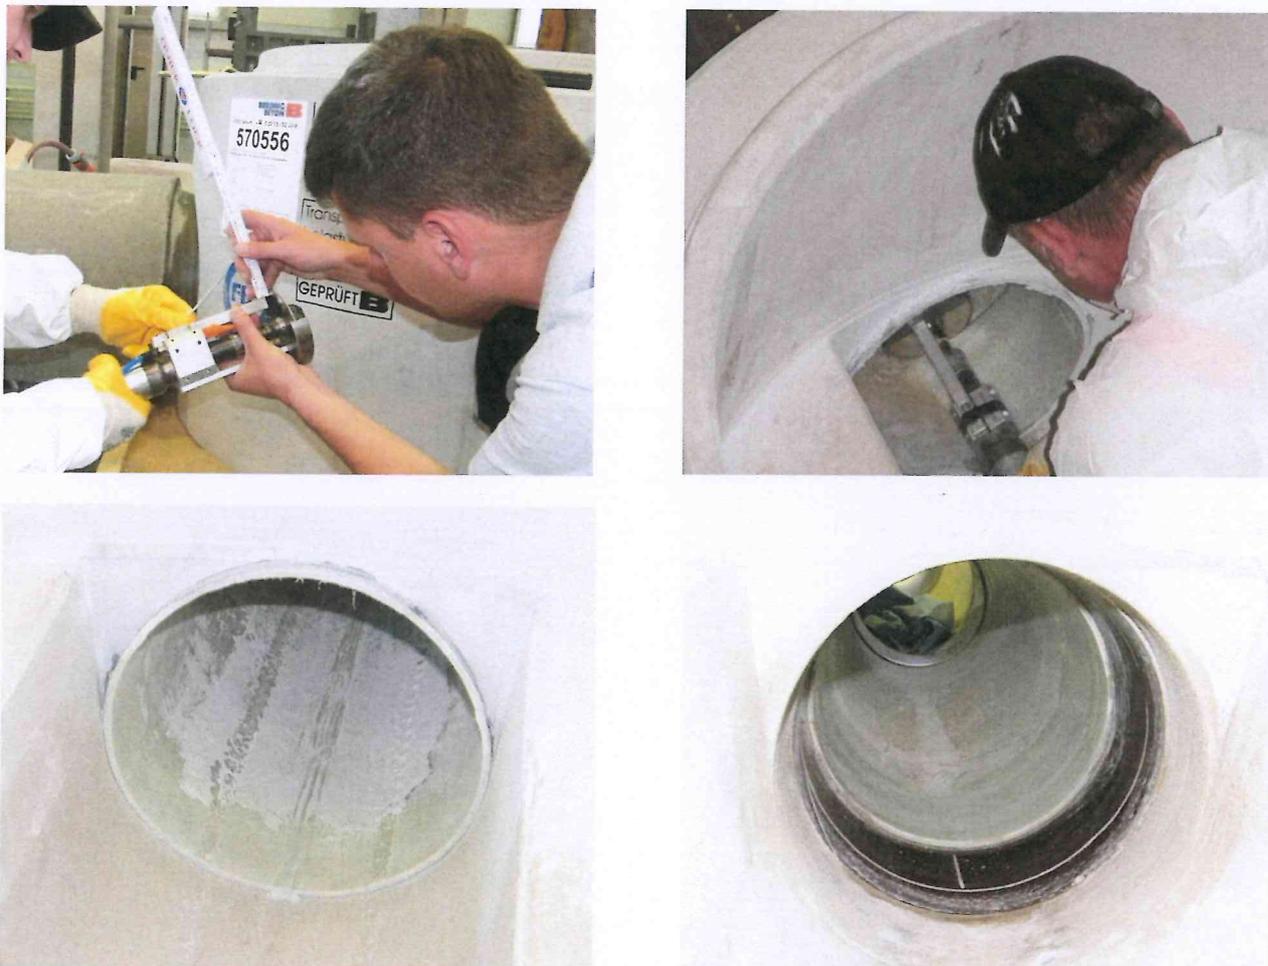
Abbildung 3: Einstellen der Schnitttiefe am Trennschleifer (links oben); Einkürzen des Schlauchliners mit Trennschleifer (rechts oben); Schachtanbindung vor und nach Einkürzen des Schlauchliners (links und rechts unten)

Daraufhin erfolgte der Einbau der Linerend-Manschetten. Die Enden des Schlauchliners wurden entsprechend dem Handbuch der Firma Uhrig mit einem Trennschleifer bis auf

einen Abstand von 130 bis 140 mm zur Schachtinnenwand gekürzt (Abbildung 3). Der Versetzdruck am Packer betrug beim Einbau aller Manschetten jeweils ca. 3,5 bis 4 bar.

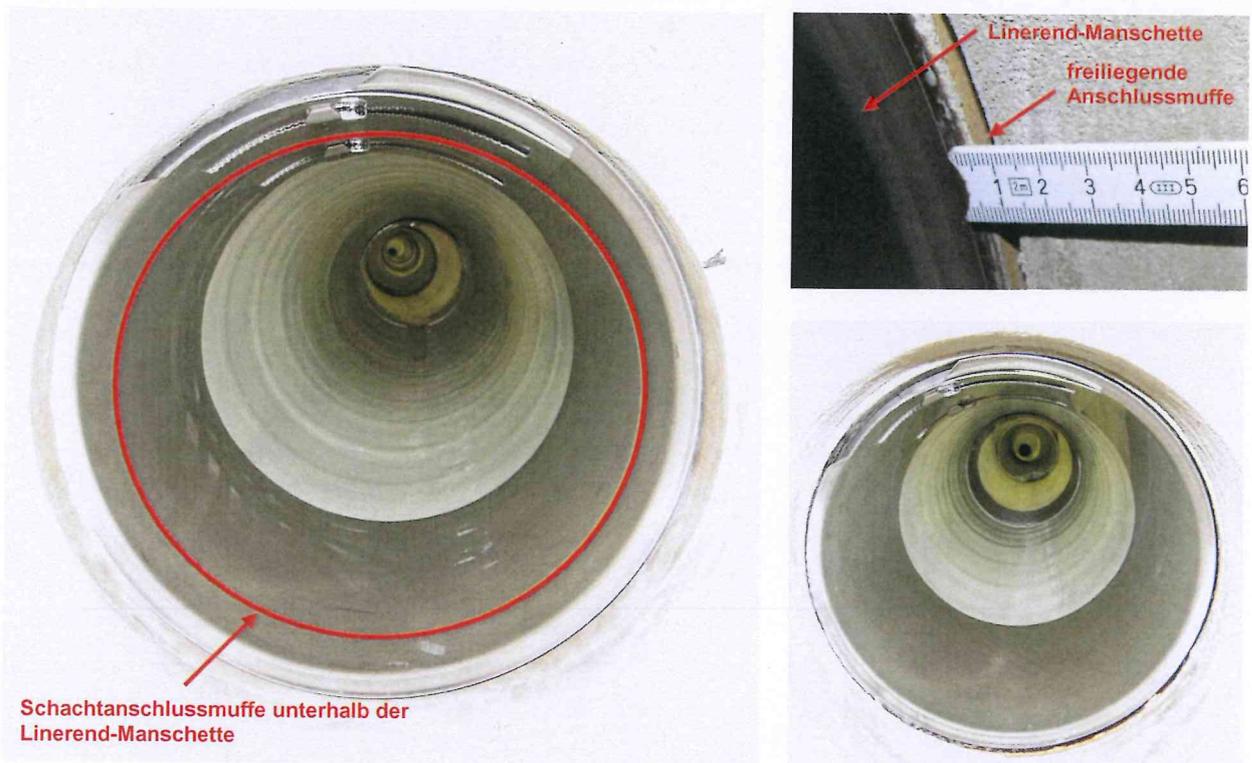
Abbildung 4: Anwendungsfälle „Schachtanbindung“ und „Ringspaltabdichtung“ – Bildbeispiel für eine Schachtanbindung (links) und eine Ringspaltabdichtung (rechts unten) mit nicht überdeckter Schachtanschlussmuffe (rechts oben)

Bei der **Ringspaltabdichtung** wird nur der Ringspalt zwischen Altrohr und Schlauchliner abgedichtet und deshalb von der Linerend-Manschette lediglich das Schlauchliner-Ende überdeckt. Beim Anwendungsfall **Schachtanbindung** hingegen wird neben dem Schlauchliner-Ende außerdem auch die Schachtanschlussmuffe überdeckt und abgedichtet (vgl. Abbildung 4).

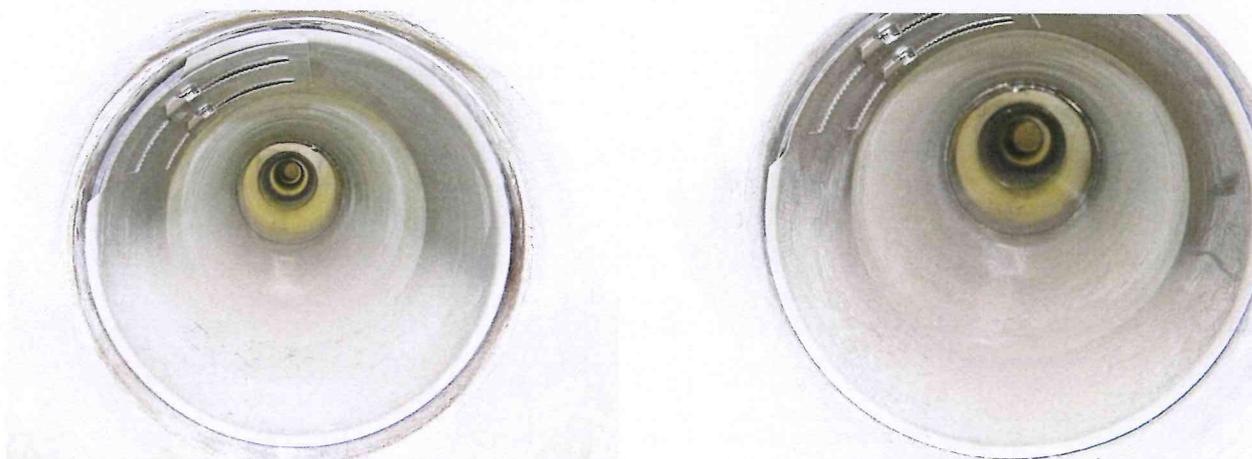
Abbildung 5: Einbaubeispiele für Ringspaltabdichtung (links) und Schachtanbindung (rechts) mit dem Prototypen in einer Steinzeughaltung DN 300

Nachfolgend sind beispielhaft eingebaute Linerend-Manschetten (Prototyp) für die unterschiedlichen Anwendungsfälle dargestellt (Abbildung 5 und Abbildung 6).

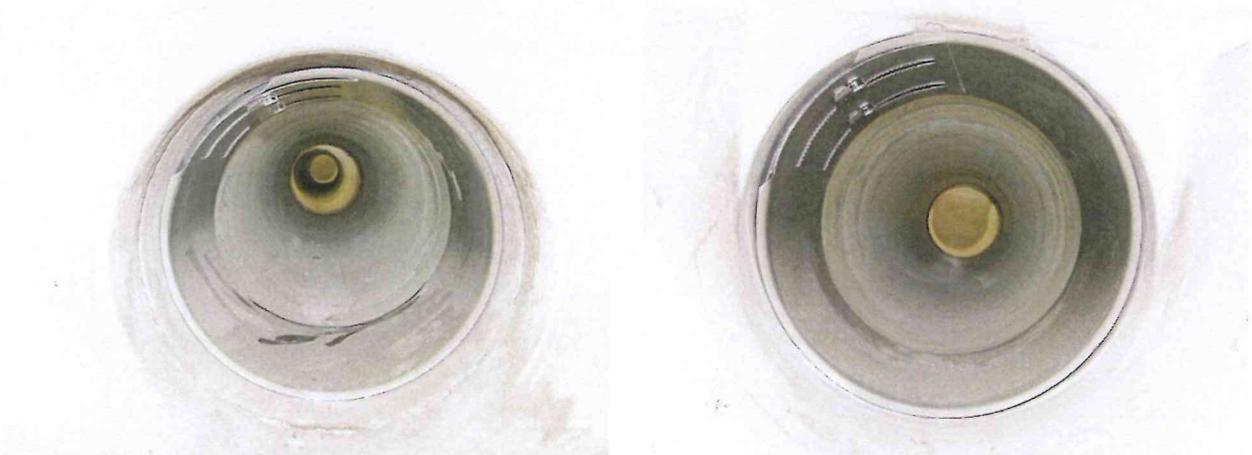
Abbildung 6: Einbaubeispiele für Ringspaltabdichtung (links) und Schachtanbindung (rechts) mit dem Prototypen in einer Betonhaltung DN 300

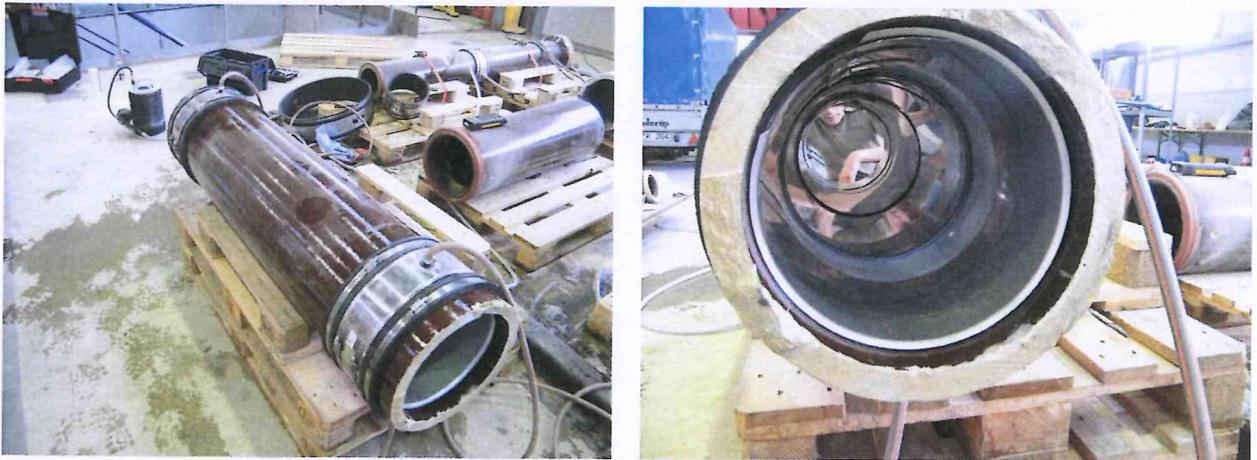
Abbildung 7: Separat hergestellter Probekörper bestehend aus Steinzeugrohr und Schlauchliner-Abschnitt (links); Innenansicht des Probekörpers nach Einbau der Linerend-Manschetten (rechts)

Daher wurde parallel zum zuvor geschilderten Versuchsaufbau durch den Auftraggeber ein zusätzlicher Probekörper bestehend aus einem Steinzeugrohrabschnitt DN 300 mit eingebautem Schlauchliner geliefert, in den zwei weitere Quick-Lock Linerend-Manschetten für die Ringspaltabdichtung eingebaut wurden (Abbildung 7).

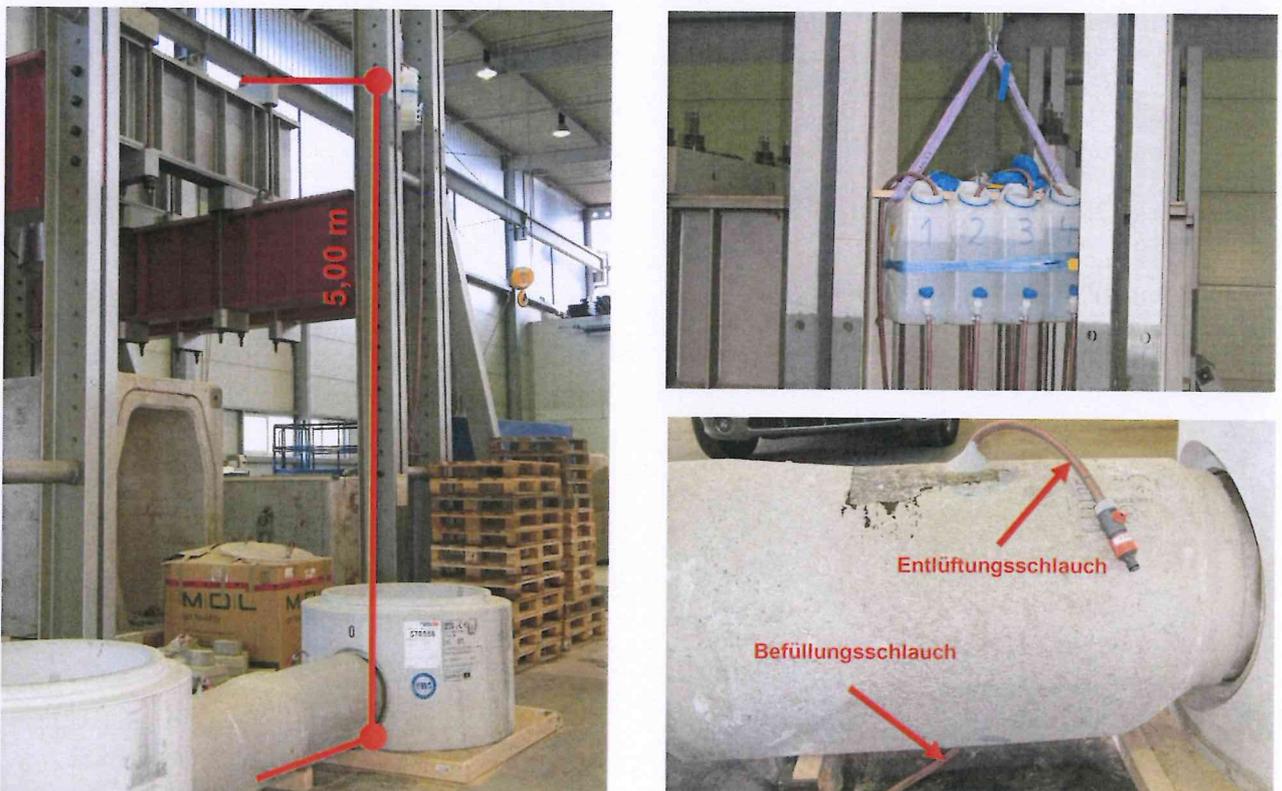
Abbildung 8: Aufbau für die Langzeit-Außenwasserdruckprüfungen (links); Prüfbehälter in 5,00 m Höhe über der Rohrsohle (rechts oben); Konstruktion am Rohr zur Befüllung und Entlüftung des Ringspalt (rechts unten)

Im Anschluss an die Kurzzeit-Außenwasserdruckprüfungen wurde der Überdruck in den Ringspalten der Kanalhaltungen auf 0,5 bar reduziert und über weitere 1.000 Stunden aufrecht erhalten. Die Versuchsanordnung für die Langzeitprüfung ist in Abbildung 8 dargestellt.

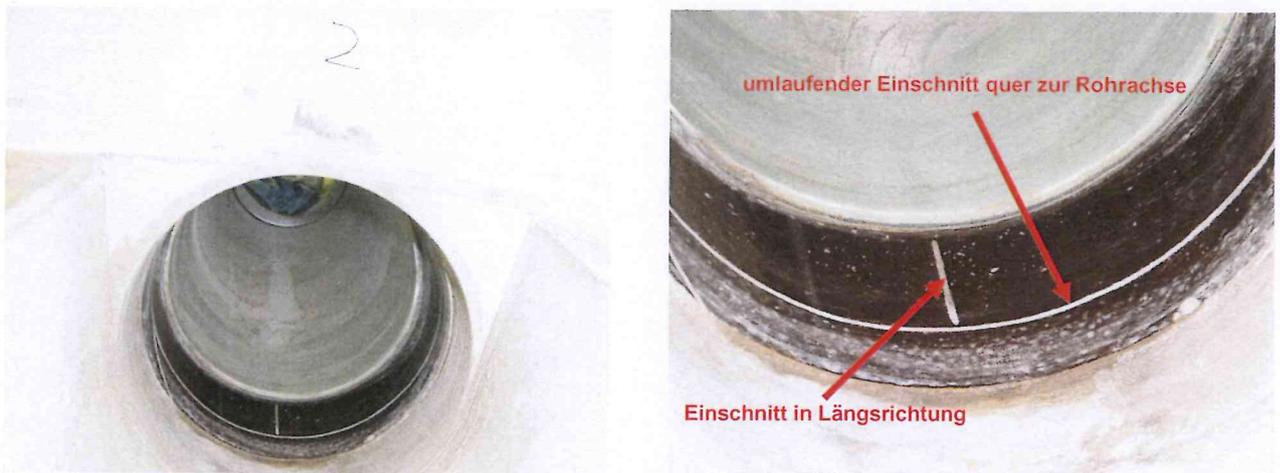
Abbildung 9: Schachtanbindung mit Einschnitten in der Rohroberfläche (links oben);  
Detailansicht der Einschnitte (rechts oben);

An zwei Ringspaltabdichtungen in Steinzeug waren beim Einkürzen des Schlauchliners mit dem Trennschleifer nicht unerhebliche Einschnitte in der Steinzeugoberfläche entstanden (vgl. Abbildung 9). Trotz Aufbringen eines mineralischen Mörtels (Ceresit Blitzzement von der Henkel AG & Co. KG) vor dem Setzen der Linerend-Manschetten kam es hier während der Langzeit-Außenwasserdruckbelastungen zu Hinterläufigkeiten, über die Steinzeugoberfläche.

\* unsachgemäße Flexschnitte in der Rohroberfläche

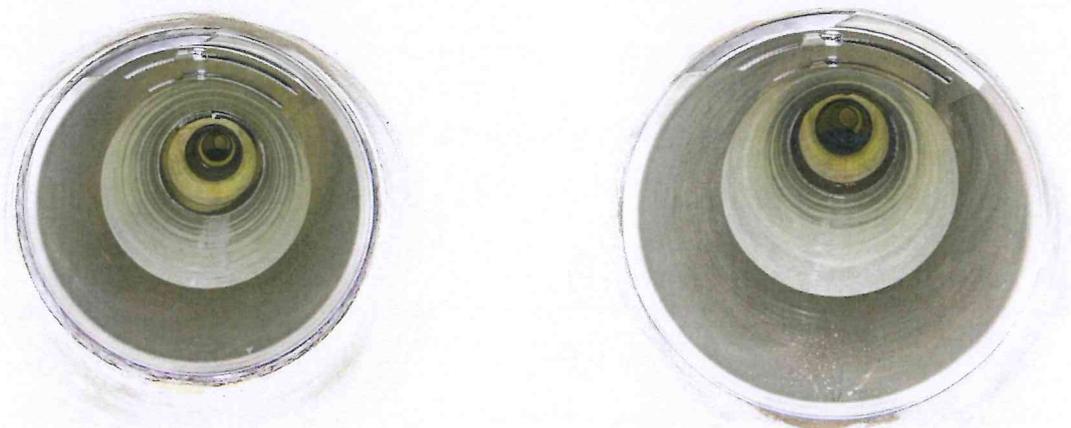
Abbildung 10: Einbaubeispiele für Ringspaltabdichtung (links) und Schachtanbindung (rechts) mit dem Endprodukt in einer Steinzeughaltung DN 300

Nachfolgend sind beispielhaft eingebaute Linerend-Manschetten (Endprodukt) für die unterschiedlichen Anwendungsfälle dargestellt (Abbildung 10 und Abbildung 11).

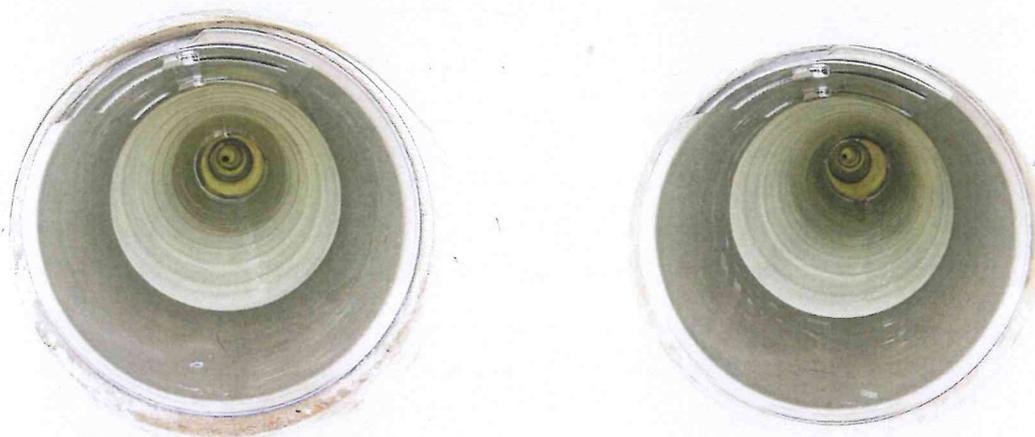
Abbildung 11: Einbaubeispiele für Ringspaltabdichtung (links) und Schachtanbindung (rechts) mit dem Endprodukt in einer Betonhaltung DN 300

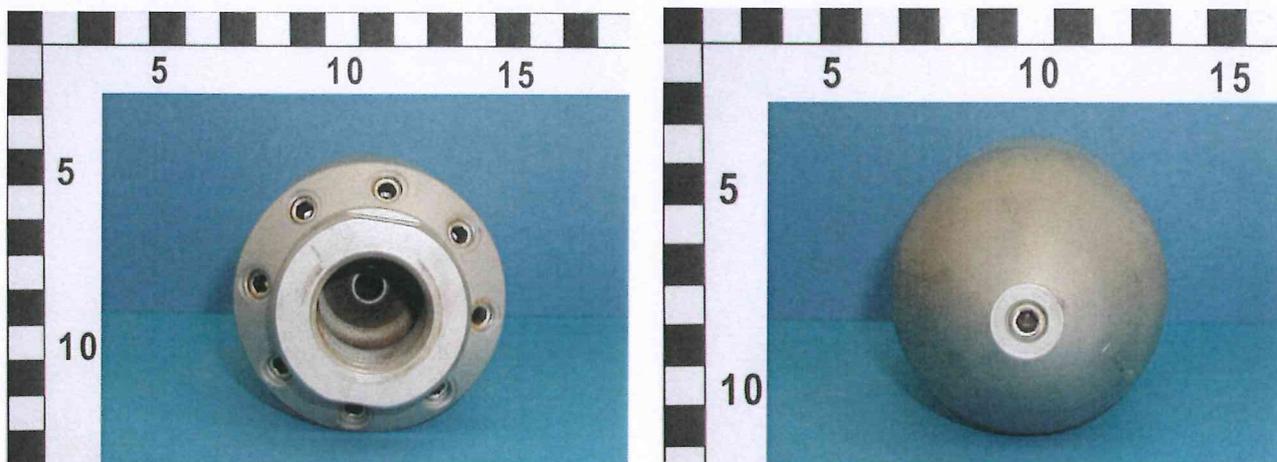
Abbildung 12: Prüfdüse

Die Durchführung des Hochdruckspülversuches erfolgte am 13. Oktober 2011 bei einer Umgebungstemperatur von ca. 12 °C und einer Wassertemperatur von etwa 14 °C. Bei der Prüfung werden insgesamt 60 Reinigungszyklen ohne Stillstand der Düse im Bereich der Versuchsstrecke durchgeführt. Ein Zyklus besteht dabei jeweils aus dem Einspülen und dem Rückziehen der Düse durch den gesamten Rohrstrang. Für die Prüfung wird eine 8-strahlige Rundumstrahldüse (siehe Abbildung 12) mit einer Länge von  $(17 \pm 0,5)$  cm, einem Gewicht von  $(4,5 \pm 0,1)$  kg und einem Düsenkörperdurchmesser von  $(8 \pm 0,5)$  cm verwendet.

Durchfluss Q:	280 l/min bis 285 l/min
Strahlwinkel $\alpha$ :	$(30 \pm 1)^\circ$
Düseneinsatz- $\emptyset$ d vor und nach der Prüfung:	$(2,60 \pm 0,02)$ mm
Vorschubgeschwindigkeit:	$(1,0 \pm 0,1)$ m/s
Rückzugsgeschwindigkeit:	$(0,1 \pm 0,02)$ m/s
Anzahl der Prüfzyklen:	60
$c_d$ -Wert vor und nach der Prüfung:	$\geq 0,7$
Spülstrahlleistungsdichte $D_j$ vor und nach der Prüfung:	$(330 \pm 15)$ W/mm <sup>2</sup>

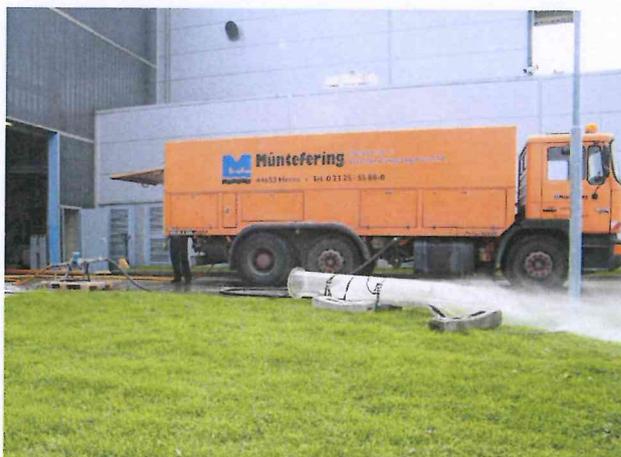
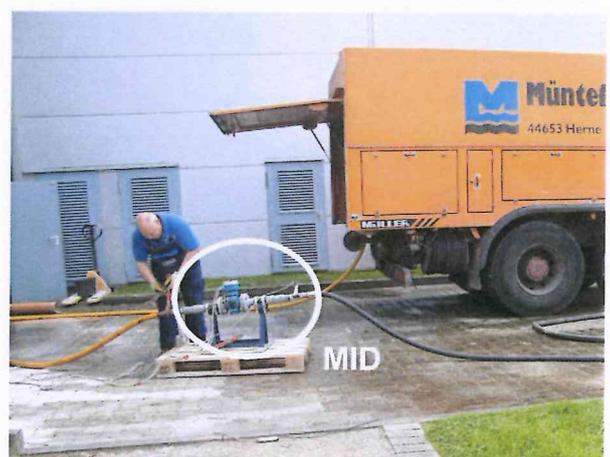
Abbildung 13: Aufbau zur Kontrolle der Prüfparameter vor Beginn der Praxisprüfung (links); MID zur Kontrolle der Prüfparameter (rechts)

Vor Beginn und nach Abschluss der Prüfung wird nicht weiter als 0,1 Meter vom Düsenkörper entfernt der Druck bei einem Volumenstrom zwischen 280 l/min und 285 l/min durch einen Drucksensor ermittelt. Der Volumenstrom wird durch ein magnetisch-induktives Durchfluss-Messsystem (MID) (siehe Abbildung 13, rechts) bestimmt. Während der Prüfung wird der Druck dann über das Manometer am Fahrzeug kontrolliert.

Vor der Prüfung der Linerend-Manschetten betrug der Druck an der Düse 101 bar bei einem Volumenstrom von 280,0 l/min. Mit diesen Parametern und einem Durchmesser der Düseneinsätze von 2,6 mm ergibt sich gemäß der DIN 19523 Anhang C die Spülstrahl-

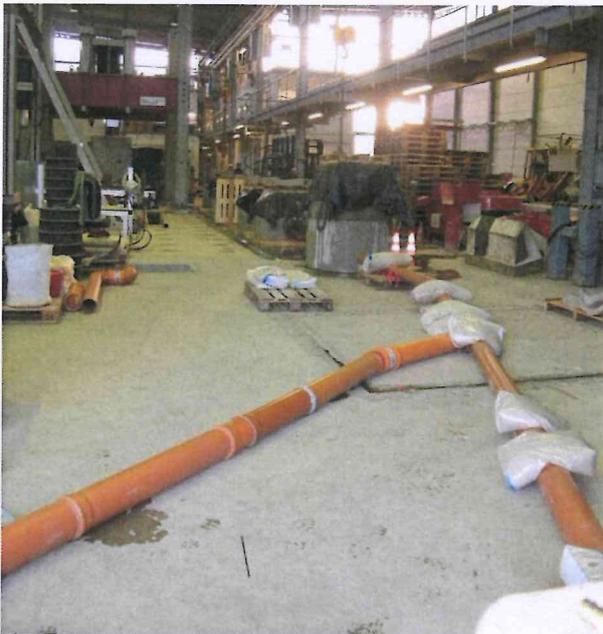
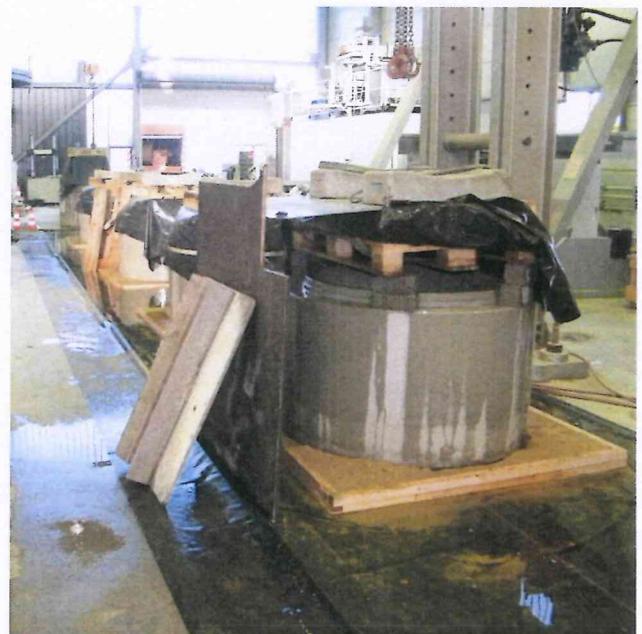
Abbildung 14: Hochdruck-Spülversuch in der IKT-Versuchshalle

Nach der Bestimmung der Prüfparameter erfolgte die Belastung der Versuchsstrecke durch 60 Reinigungszyklen (siehe Abbildung 14). Im Anschluss daran wurden die Linerend-Manschetten visuell begutachtet.

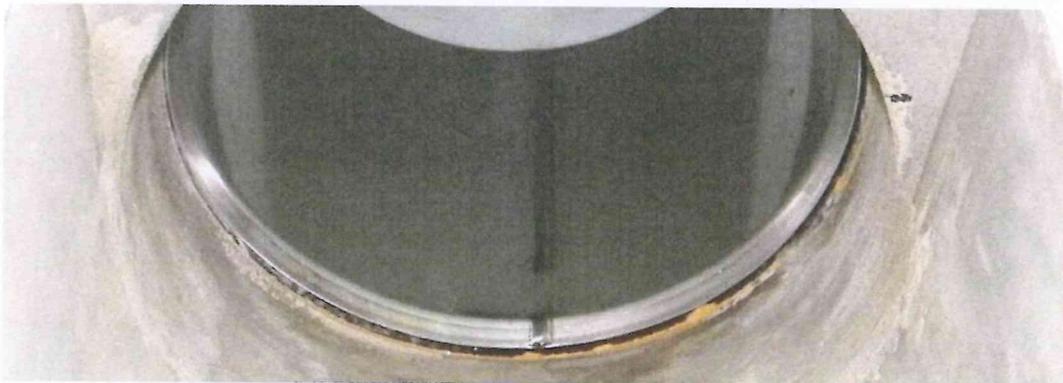
Abbildung 15: Schleifspuren im Sohlbereich einer Linerend-Manschette

Nach einer Beanspruchung durch 60 Reinigungszyklen bei einer Spülstrahlleistungsdichte  $D_j$  von  $330 \text{ W/mm}^2$  und einem Volumenstrom von  $280,0 \text{ l/min}$  wiesen die Linerend-Manschetten nahezu keine visuell erkennbaren Auffälligkeiten auf. Unabhängig von dem jeweiligen Anwendungsfall (Ringspaltabdichtung oder Schachtanbindung) wurden im Sohlbereich der Linerend-Manschetten vereinzelte leichte Kratzspuren festgestellt, die wahrscheinlich durch die während der Reinigungszyklen über die Edelstahloberfläche schleifende Spüldüse verursacht worden waren.

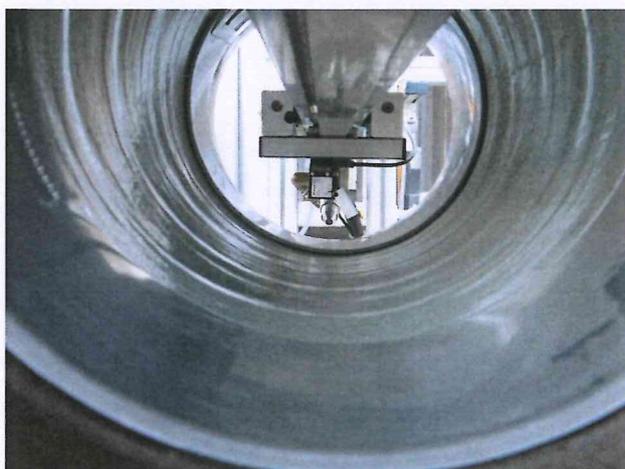
Abbildung 1: Steinzeugrohr mit eingebauten Manschetten

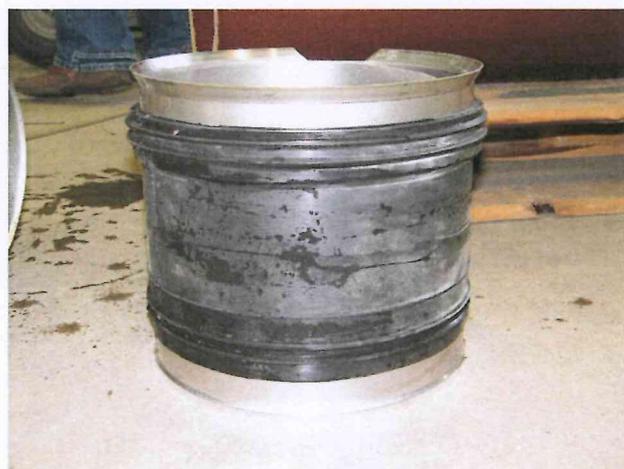
Abbildung 2: Quick-Lock Linerend-Manschette (Endprodukt)

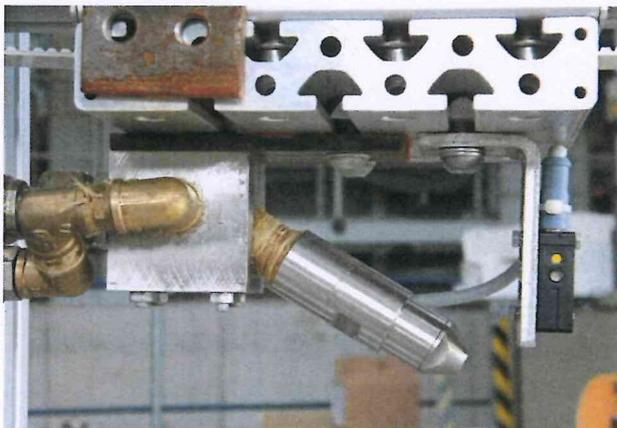
Abbildung 3: Prüfdüse

Für die Prüfung wird eine Prüfdüse mit einem Keramikeinsatz und einem Öffnungsdurchmesser von 2,5 mm verwendet (siehe Abbildung 3 und Abbildung 4), die mit einem Abstand von 10 (+0/-2) mm parallel zur Oberfläche des Prüfstückes bewegt wird.

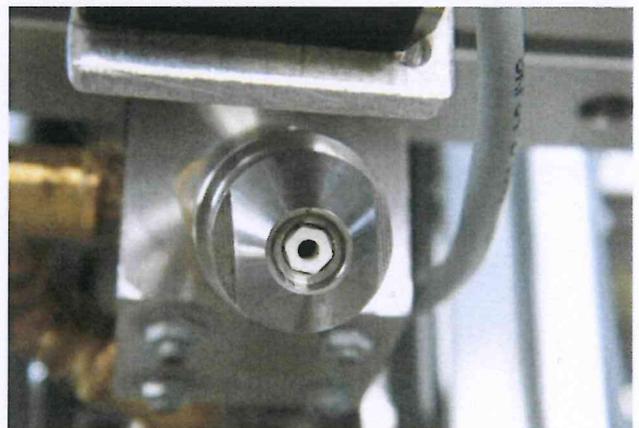
Abbildung 4: Prüfdüseneinsatz

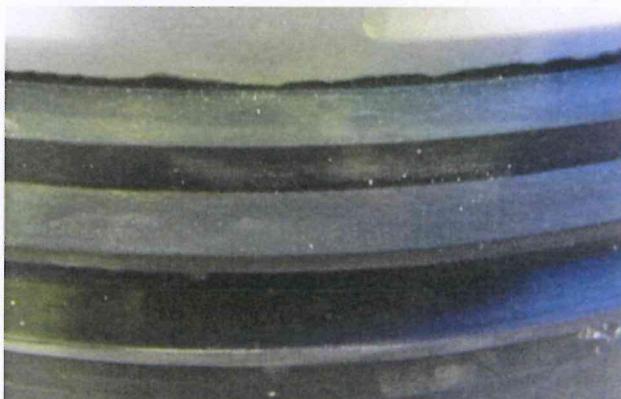
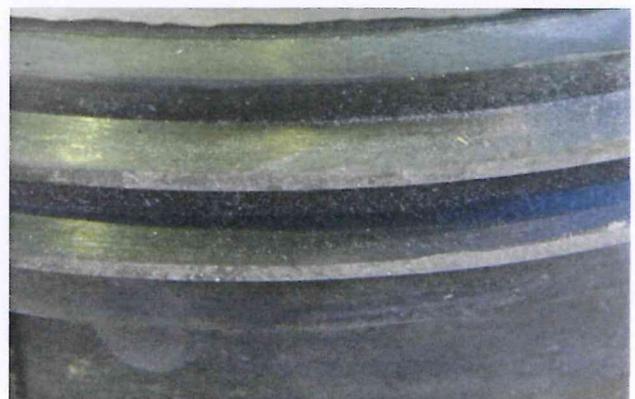
Abbildung 5: Dichtlippen der Manschette H2077-1, Prüfstrecke 1

Abbildung 6: Dichtlippen der Manschette H2077-2, Prüfstrecke 1

Nach dem Ausbau der Linerend-Manschetten wurden ebenfalls die Elastomerdichtungen samt Dichtlippen in Augenschein genommen. Es wurden keine Auffälligkeiten festgestellt.

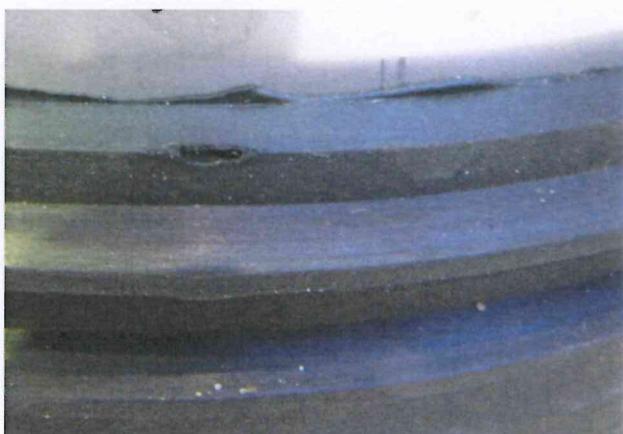
Abbildung 7: Veränderung am Elastomer-Ende der Manschette H2077-1, Prüfstrecke 2

Nach dem Ausbau der Linerend-Manschetten wurden ebenfalls die Elastomerdichtungen samt Dichtlippen in Augenschein genommen. An Manschette H2077-1 wurde dabei eine geringfügige Veränderung am vorderen Ende der Elastomerdichtung festgestellt, die Dichtlippen wiesen keine Auffälligkeiten auf. An Manschette H2077-2 waren keine Auffälligkeiten sichtbar.

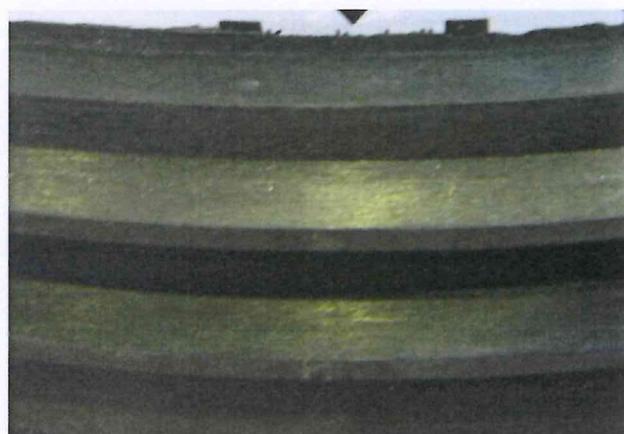
Abbildung 8: Dichtlippen der Manschette H2077-2, Prüfstrecke 2

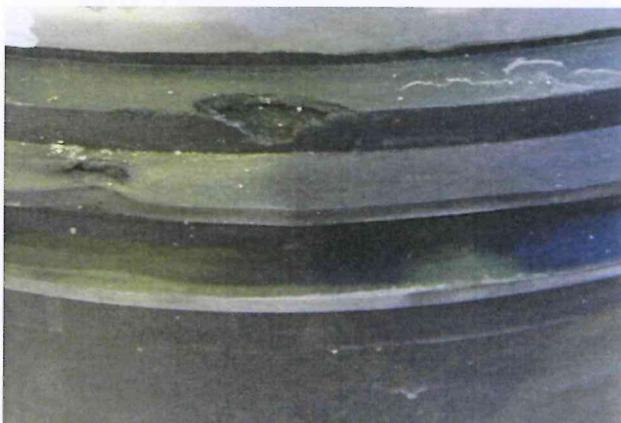
Abbildung 9: Veränderung am Elastomer-Ende der Manschette H2077-1, Prüfstrecke 3

Nach dem Ausbau der Linerend-Manschetten wurden ebenfalls die Elastomerdichtungen samt Dichtlippen in Augenschein genommen. An Manschette H2077-1 wurde dabei eine geringfügige Veränderung am vorderen Ende der Elastomerdichtung festgestellt, die Dichtlippen wiesen keine Auffälligkeiten auf. An Manschette H2077-2 waren keine Auffälligkeiten sichtbar.

Die untersuchten Quick-Lock Linerend-Manschetten haben die Prüfung der Hochdruckstrahlbeständigkeit nach Verfahren 1 der DIN 19523 [1] bestanden. In einigen Fällen waren geringfügige Veränderungen durch den Hochdruckstrahl am vorderen Ende der Elastomerdichtung, außerhalb der Dichtlippen, zu erkennen. Daher kann davon ausgegangen werden, dass die Dichtwirkung nicht beeinträchtigt ist. Die Dichtlippen der Probekörper wiesen keine Auffälligkeiten auf.

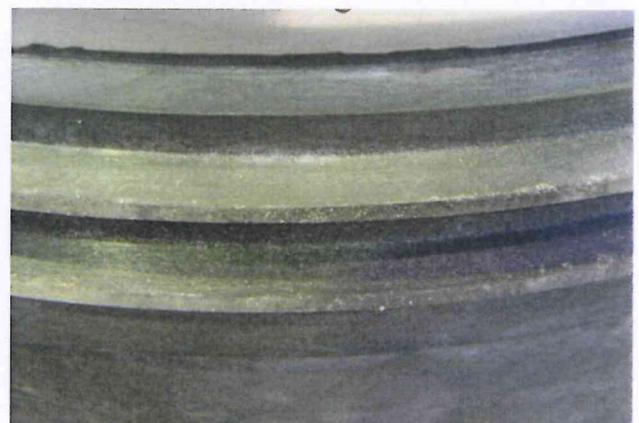
Abbildung 10: Dichtlippen der Manschette H2077-2, Prüfstrecke 3
